L'église et le couvent de Géronde à Sierre

Louis BLONDEL

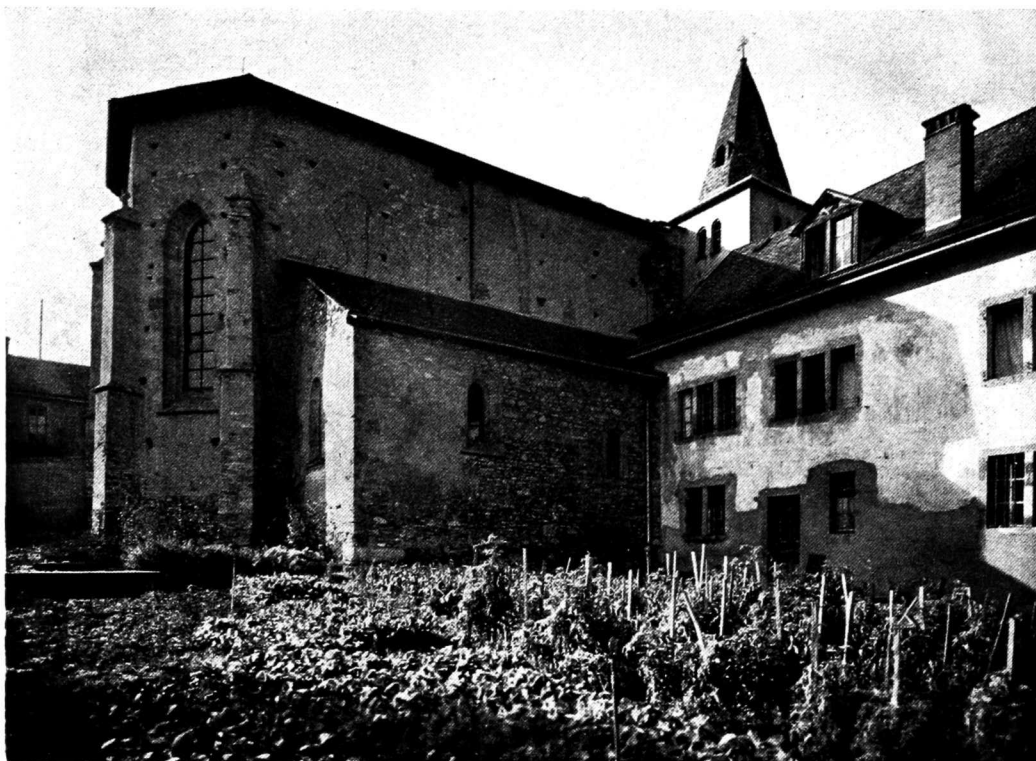
Contre la nef orientale derrière le clocher se succèdent les trois divisions *F*, *C* et *D*. Le vestibule (*F*) a été transformé pour établir au XVIII^e siècle l'escalier ; *C* est l'ancienne sacristie, et *D*, la sacristie actuelle. L'examen des maçonneries de la face nord sur le jardin nous révèle les diverses étapes de construction (pl. I).

La base du mur sous *C* est constituée par un appareil assez fort de pierres presque carrées, probablement du XI^e siècle, puis sous *D*, il y a une reprise de l'appareil, et dans la partie supérieure, une réfection postérieure. L'ancienne sacristie *C* est encore pourvue d'une voûte pleine en berceau, romane, du XII^e siècle ; ses bases sont, nous l'avons vu, plus anciennes. Seule la fenêtre a été refaite au XVI^e siècle. Un demi chapiteau pourrait être aussi roman.

Face nord de l'église sur le jardin.

La sacristie (*D*) est moins ancienne, mais elle est encore de tradition romane ; elle a conservé de cette époque deux belles fenêtres à plein cintre avec larges embrasures qui peuvent dater du début du XIII^e, peut-être de la fin du XII^e siècle. Mais au XVI^e, toute la partie supérieure a été reconstruite avec voûte en ogives par Ruffiner, qui a laissé sa marque à la clef de voûte et à la retombée d'un des arcs¹⁶. On remarque à l'extérieur des murs des sacristies, à la base, des roches romaines de réemploi.

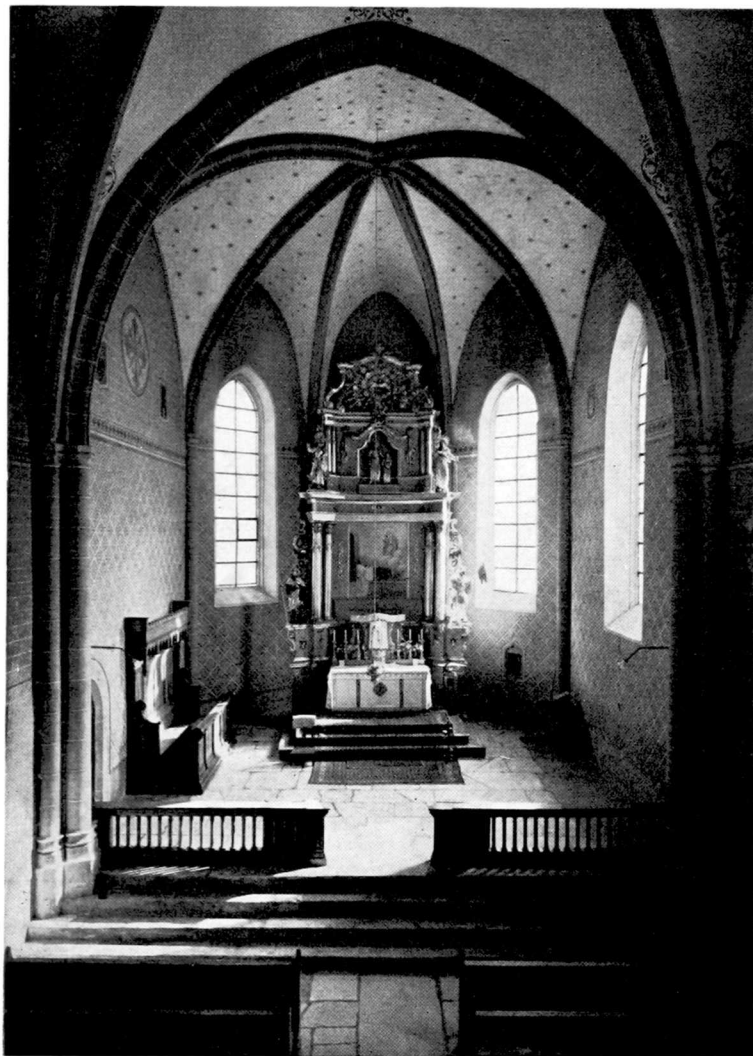
La nef du XV^e siècle avec l'abside construite pour les carmes entre 1425 et 1430 nous est parvenue intacte (pl. II). Cette œuvre intéressante est pour le Valais une des seules constructions conservées de cette époque antérieure à la cathédrale de Sion (après 1450) et aux églises de Münster (1491) et de Loèche (1497). Cette nef se compose d'une seule travée, précédée de la demi travée du vestibule (*I*) et terminée par un chœur polygonal à cinq pans, surélevé

Le chœur de l'église.

de quatre marches. Les ogives reposent à la hauteur de l'escalier sur un faisceau de trois colonnes engagées, une grande et deux petites, avec des chapiteaux sans décor de forme polygonale, l'abaque étant de plan octogonal et les bases de même avec des tores et des gorges fortement dessinés. Les clefs de voûte circulaires sont sobres, celles du chœur avec la main rituelle au centre. L'ensemble du vase très simple se distingue par ses bonnes proportions. Le manque de décor sculpté s'explique par le fait que cette église a été construite pour un couvent de carmes.

Les fenêtres au nombre de quatre dont trois dans le chœur, la face derrière l'autel restant aveugle, sont de grandes baies en tiers-point sans remplages. Cependant, elles ont dû être réparées et transformées au XVI^e siècle, car à l'extérieur l'une des fenêtres du chœur conserve une mouluration beaucoup plus riche s'interrompant à la hauteur de la base de l'arc ogival avec une brèche qui semble indiquer le départ d'un meneau de remplage. Les encadrements en tuf paraissent être l'œuvre de Ruffiner qui aura restauré et modifié l'ordonnance des fenêtres. La petite porte latérale, l'entrée actuelle ouvrant sur la travée (*I*) est aussi du XVI^e siècle, mais établie dans une maçonnerie plus ancienne. Les contreforts assez sailants sont surmontés du côté du chœur de motifs sculptés intéressants, nous les examinerons plus loin.
